**TÜV SÜD Doğuş Ekspertiz ve Danışmanlık  
Hizmetleri Ltd. Şti.**

Rapor Tarihi: 02.12.2021 12:42  
Rapor No: 34-04-1042840  
Mersis No: 0005114804300001

# Full Plus Ekspertiz

## 34NH8343

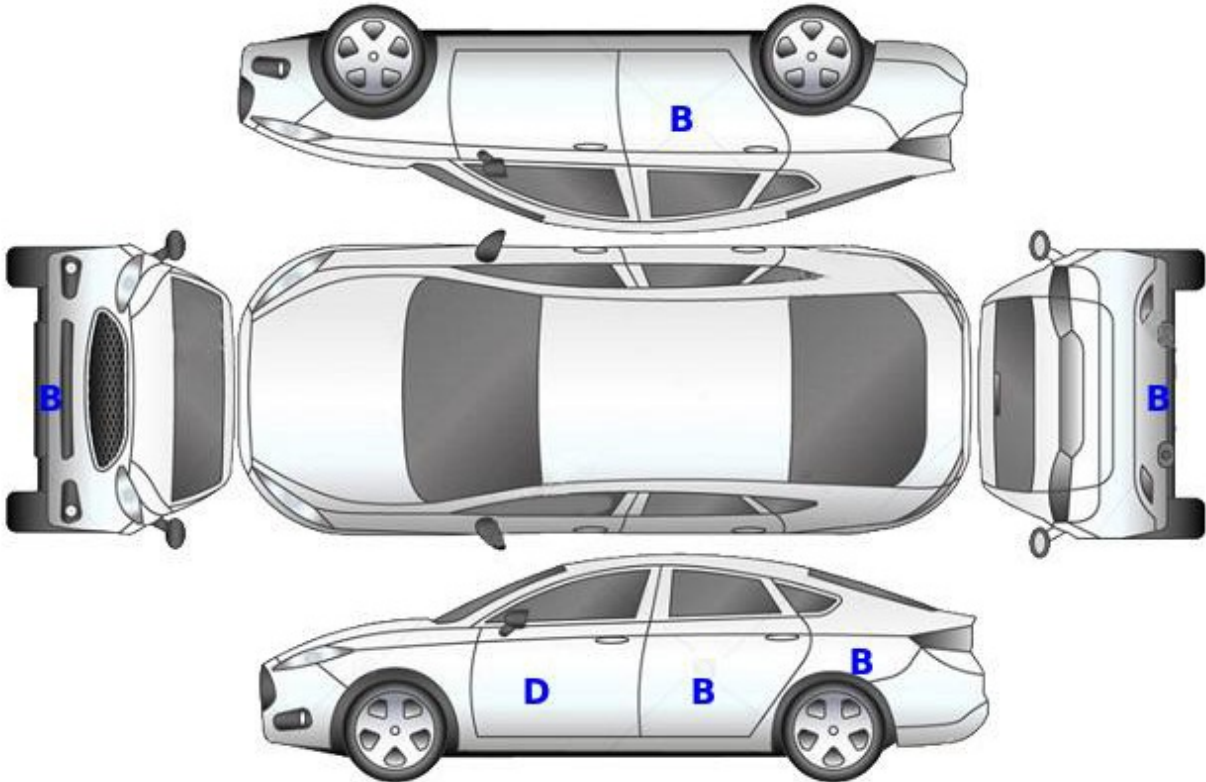
**Kaporta Kontrolü(Değişmiş Boyanmış kontrolü)**

**B: Boyalı****B/2: Lokal Boyalı****D: Değişmiş**

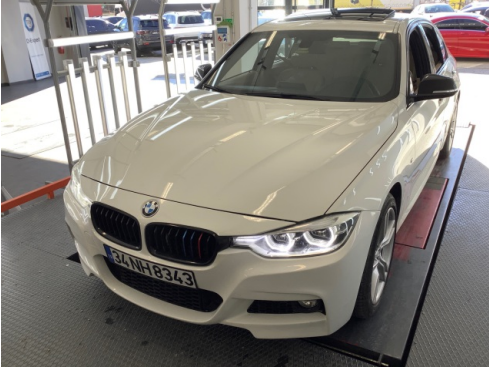
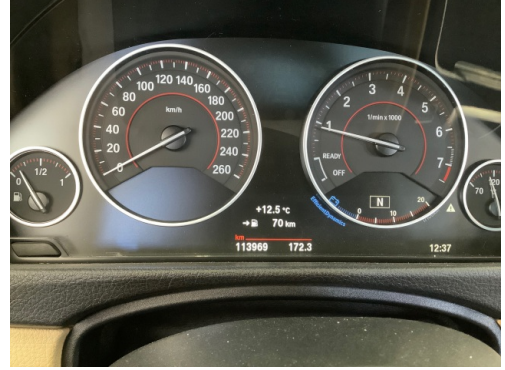
### Araç Resimleri

| Parça Grubu | Parça ve Hasar |
|---|---|
| Kapı, sağ ön | Kapı, sağ ön - Çizik |
| Kapı, sağ ön | Kapı, sağ ön - Rötüş |

Sağ ön kapıda boyasız onarım var. Tavan bir kaç noktada 2cm çapında boyasız onarım var. Sağ arka kapı iç tutamağı deformasyon var.
