Rapor Tarihi: 17.12.2021 16:35  
Rapor No: 34-04-1044805  
Mersis No: 0005114804300001

# Full Plus Ekspertiz

## 35AOP661

**Araç Bilgileri**

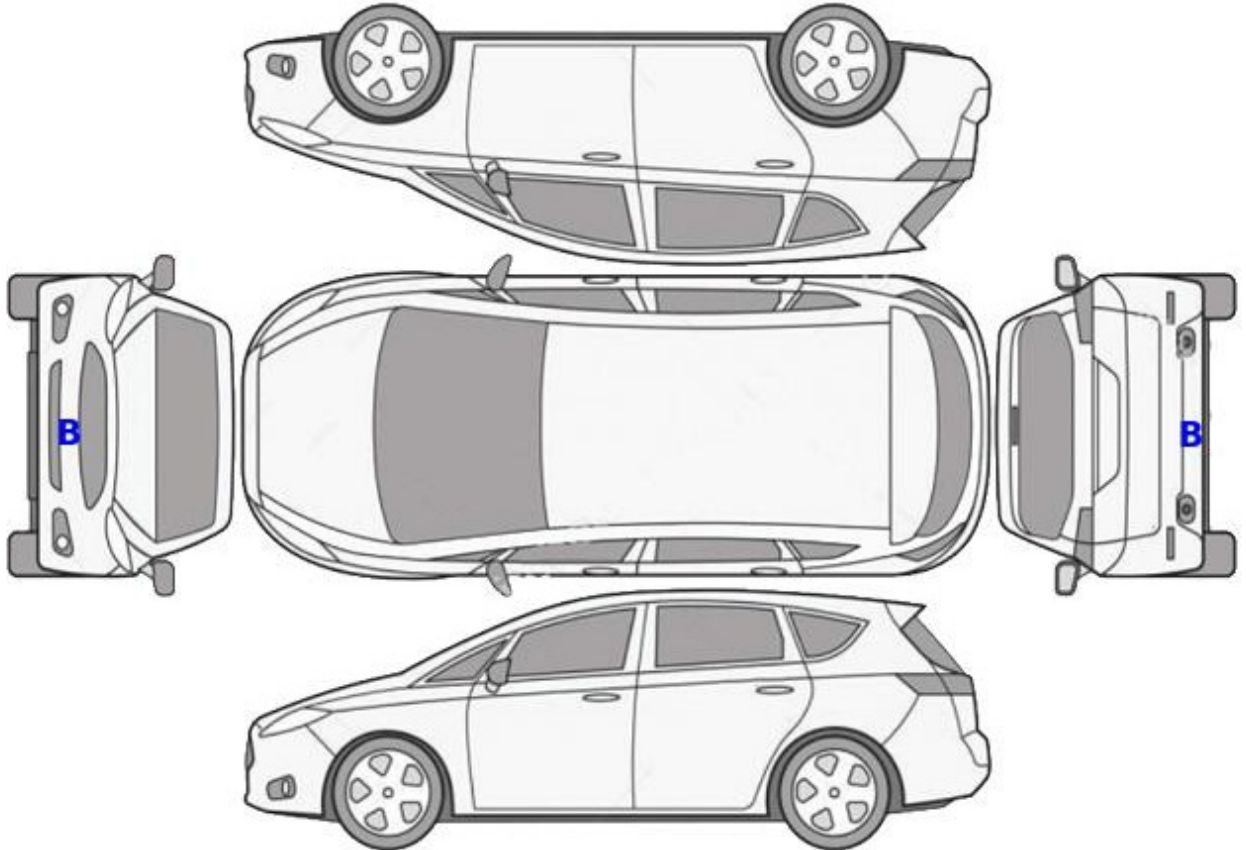
**Kaporta Kontrolü(Değışmiş Boyanmış kontrolü)**

**B: Boyalı****B/2: Lokal Boyalı****D: Değışmiş**

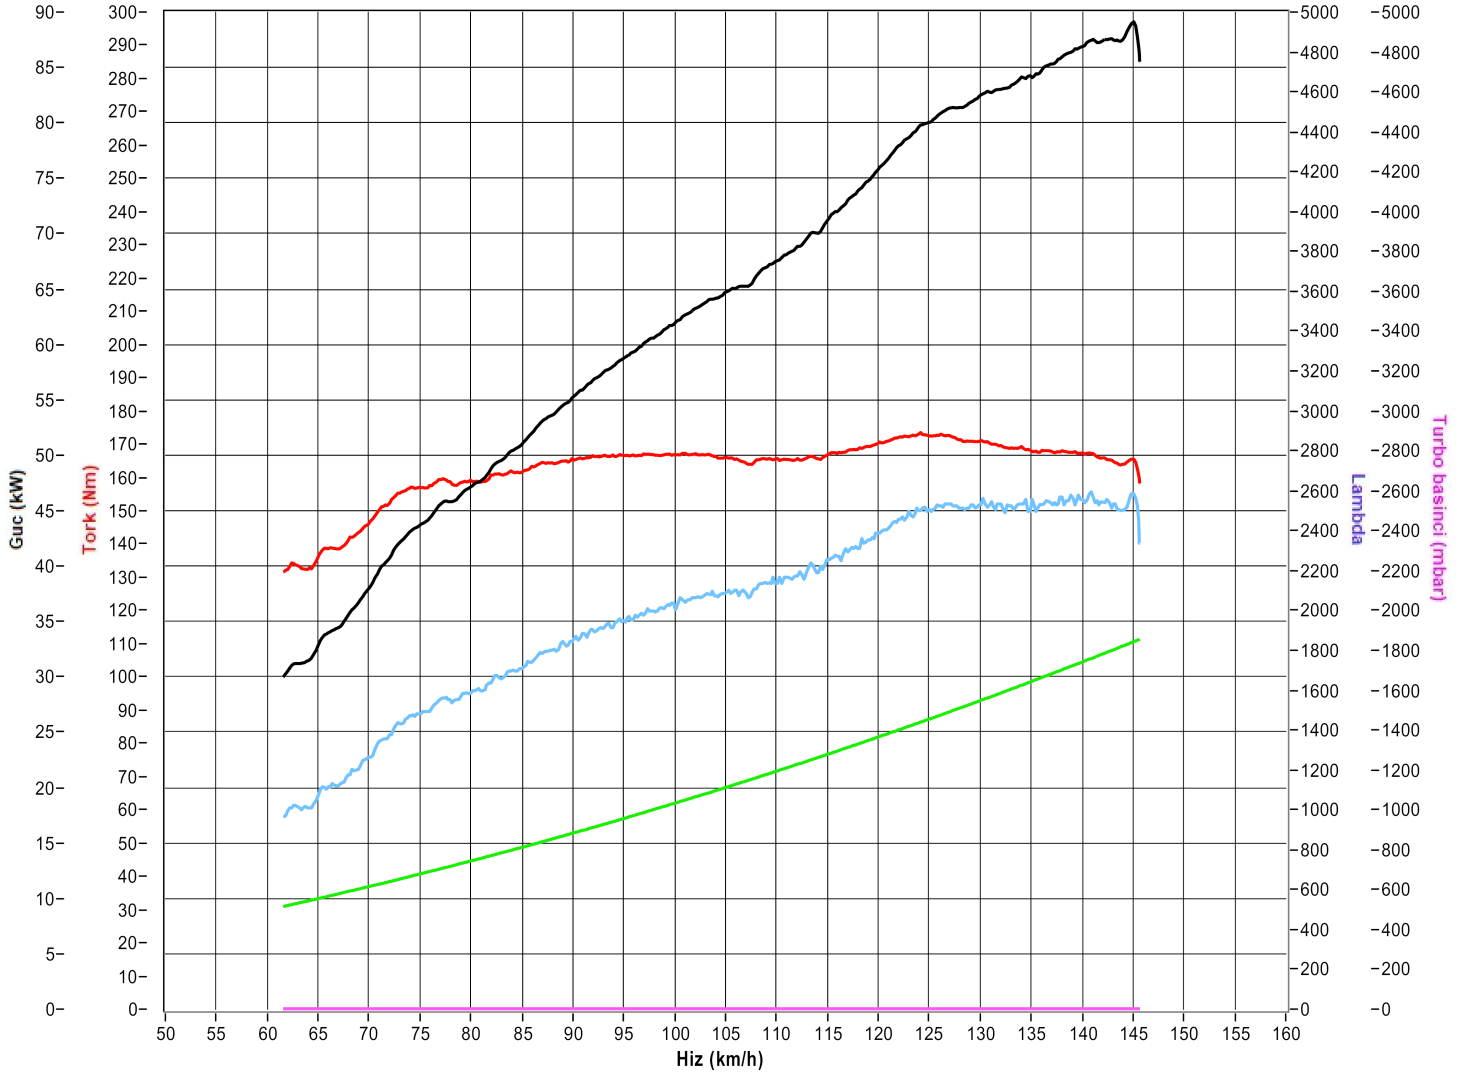
**RPM (Devir/dk) Grafiği**

| Ölçülen Motor Torku | Teker Torku | Teker Gücü | Test Hızı |
| 173 | 101,47 | 46,7 | 145 |
| Ruhsat Verisi Güç | Test Sonucu Güç | Kayıp Güç | Performans % |
| 100 | 89,1 | 32,6 | 89,10 |
