**TÜV SÜD Doğuş Ekspertiz ve Danışmanlık  
Hizmetleri Ltd. Şti.**

Rapor Tarihi: 11.08.2021 16:13  
Rapor No: 34-05-1027221  
Mersis No: 0005114804300001

# Full Plus Ekspertiz

## 34AJG022

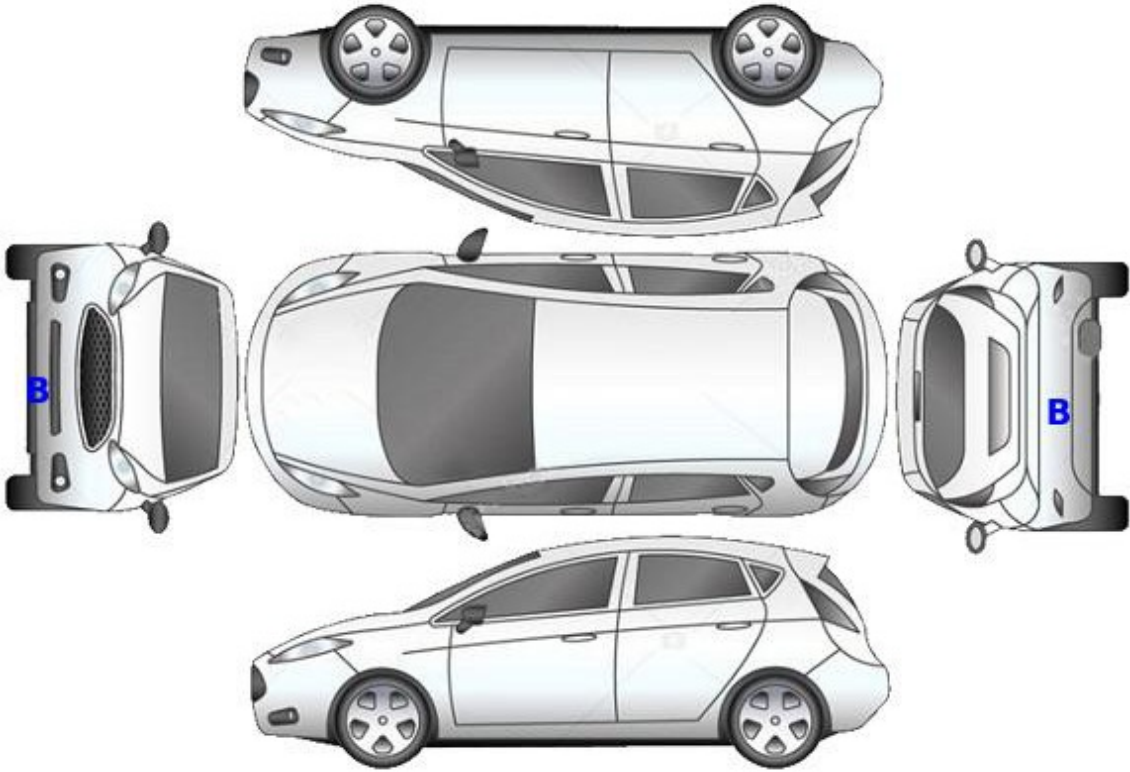
**Kaporta Kontrolü(Değişmiş Boyanmış kontrolü)**

**B: Boyalı****B/2: Lokal Boyalı****D: Değişmiş**

| | Durum | Notlar |
|---|---|---|
| Araç Kaporta Aksamı | | Noktasal ezik |

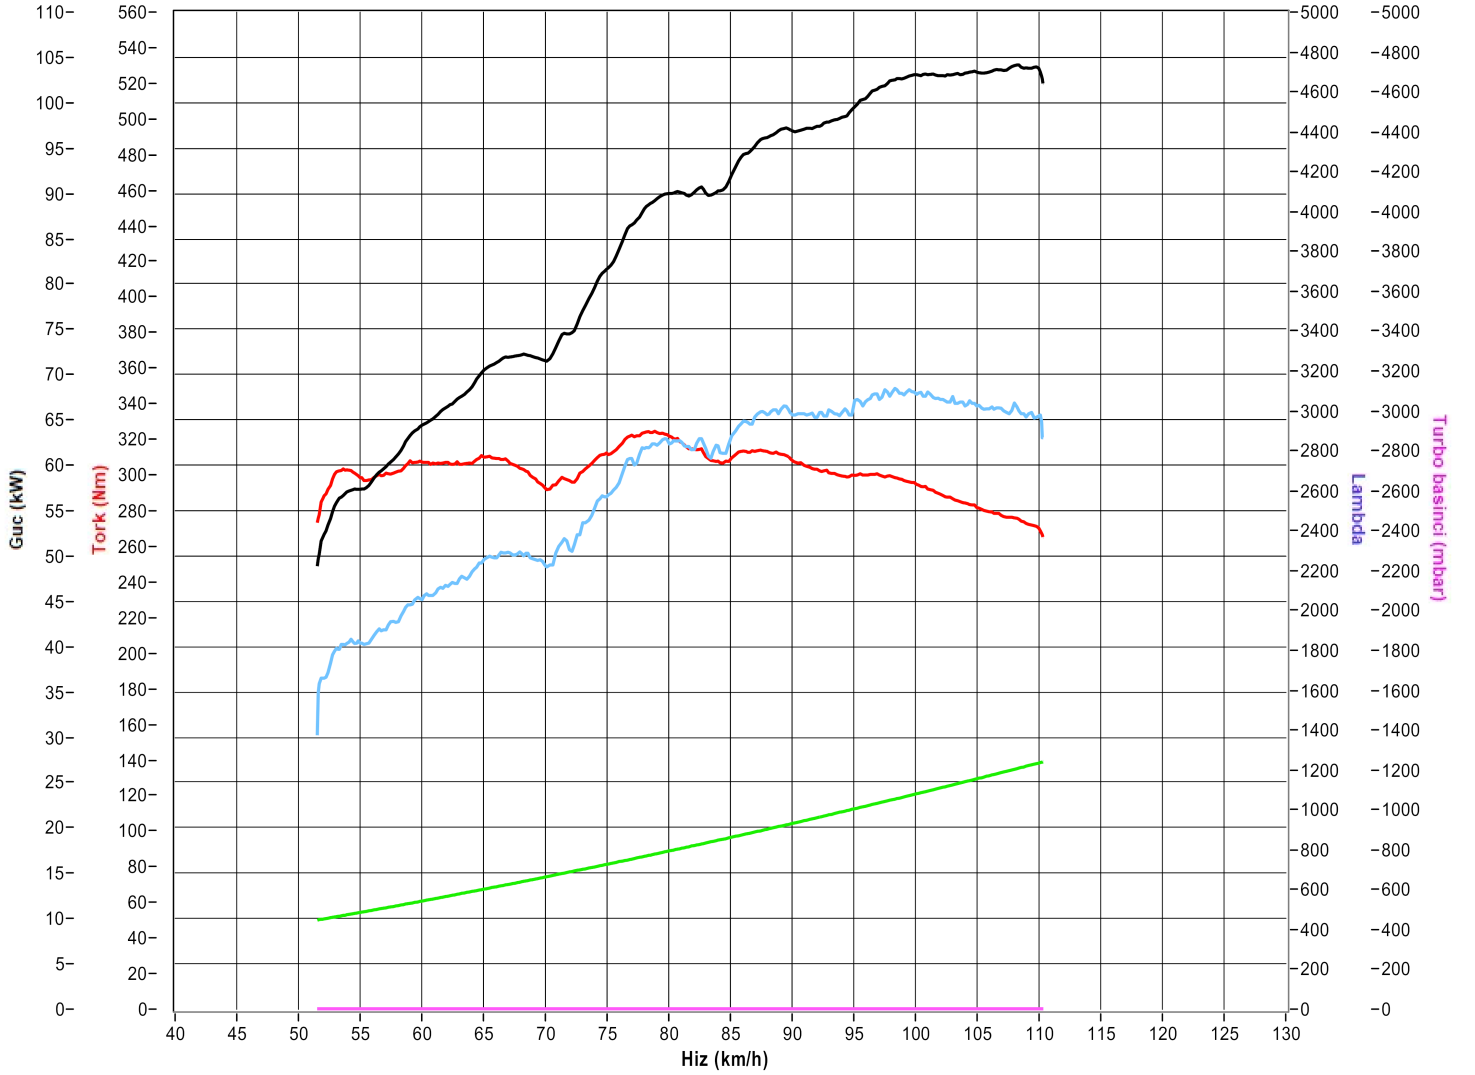
**RPM (Devir/dk) Grafiği**

| Ölçülen Motor Torku | Teker Torku | Teker Gücü | Test Hızı |
| 324 | 249,19 | 68,5 | 108 |
| Ruhsat Verisi Güç | Test Sonucu Güç | Kayıp Güç | Performans % |
| 100 | 95 | 24,24 | 95,00 |

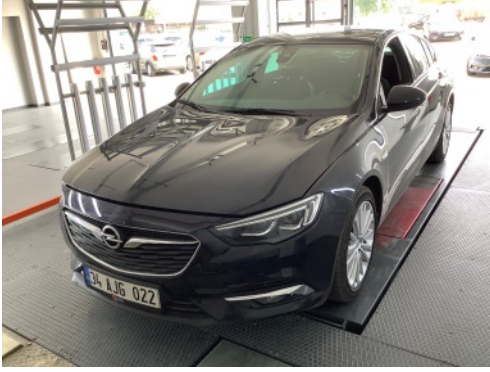
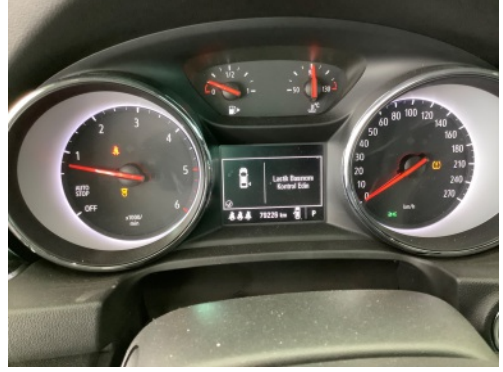
### Araç Resimleri

Kapı, sol ön - Ezik

Aracın muhtelif yerlerinde noktasal ezik çizik var.
