TÜV SÜD Dođuş Ekspertiz ve Danışmanlık
Hizmetleri Ltd. Şti.

Rapor Tarihi: 26.01.2023 16:56
Rapor No: 34-04-1138928
Mersis No: 0005114804300001

Full Plus Ekspertiz

Plaka	34AG5276	Şanzıman Tipi	Otomatik
KM	162348	Yakıt Cinsi	Dizel
Şase	WBA5C910XFD464752	Motor Gücü	160 kw
Marka	BMW	Motor Hacmi	1995cc
Rengi	MAVİ METALİK	Model	5 Serisi
Sonraki Muayene Tar.	2025-01-16	Model Yılı	2015
Araç Tipi	Station Wagon (Sedan**)	Ruhsat Sahibi	YEDİTEPE OTOMOTİV TİCARET LİMİTED ŞİRKETİ
Kapı Sayısı	5 Kapı

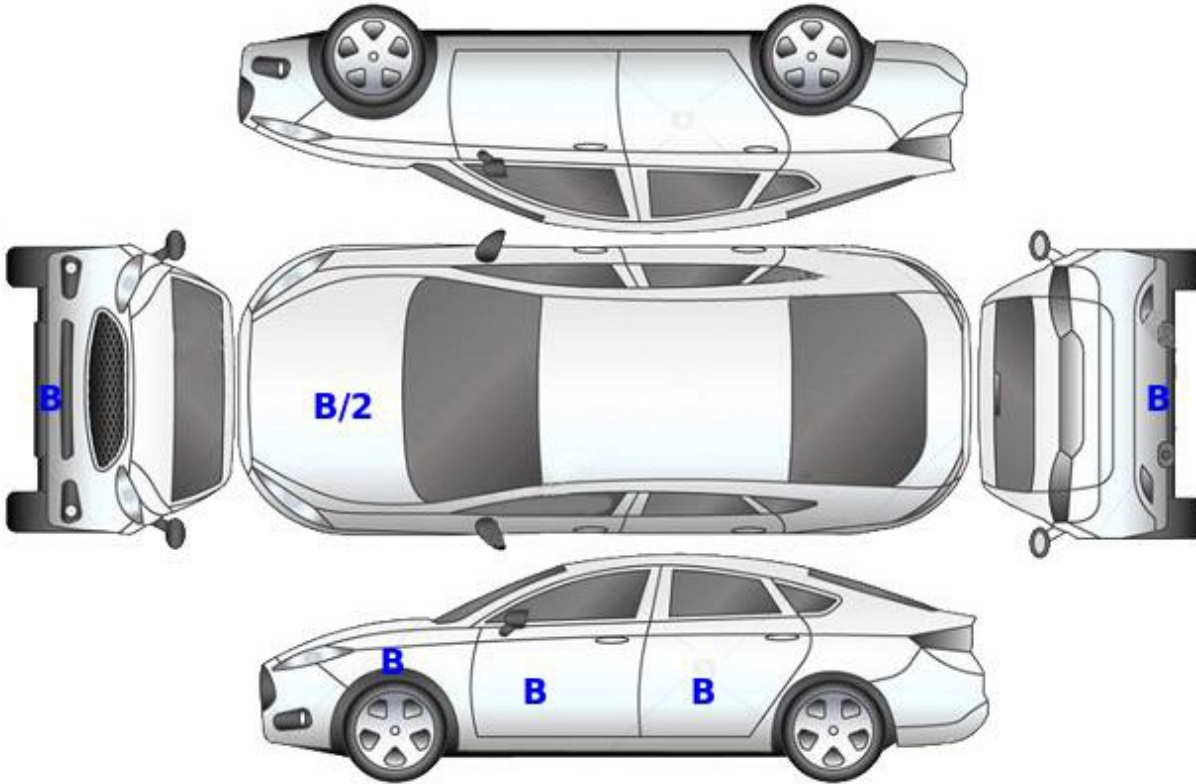
Kaporta Kontrolü(Değişmiş Boyanmış kontrolü)

B: Boyalı

B/2: Lokal Boyalı

D: Değişmiş

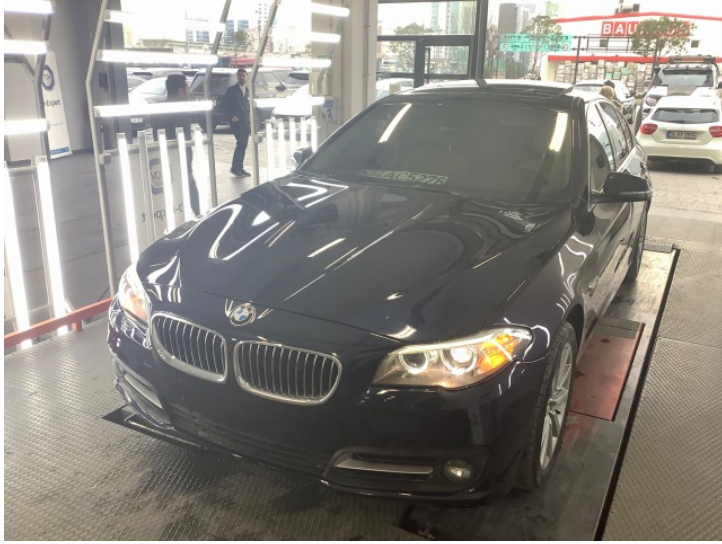
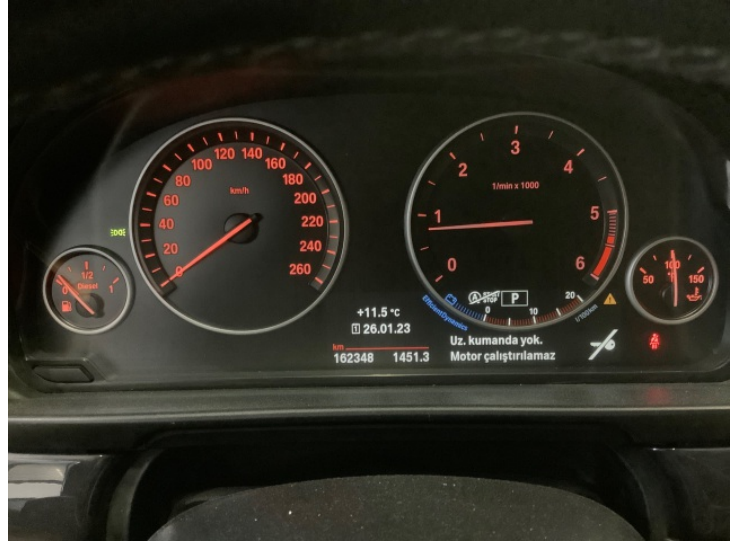
Araç Resimleri

Marşbiyel plastiği, sol - Boyalı
Marşbiyel plastiği, sağ - Boyalı
Ön cam - Taş Vuruğu

Sol ön kapı içi lokal boyalı. Sağ arka çamurlukta boyasız onarım var.
