**TÜV SÜD Doğuş Ekspertiz ve Danışmanlık  
Hizmetleri Ltd. Şti.**

# Full Plus Ekspertiz

## 34PE2050

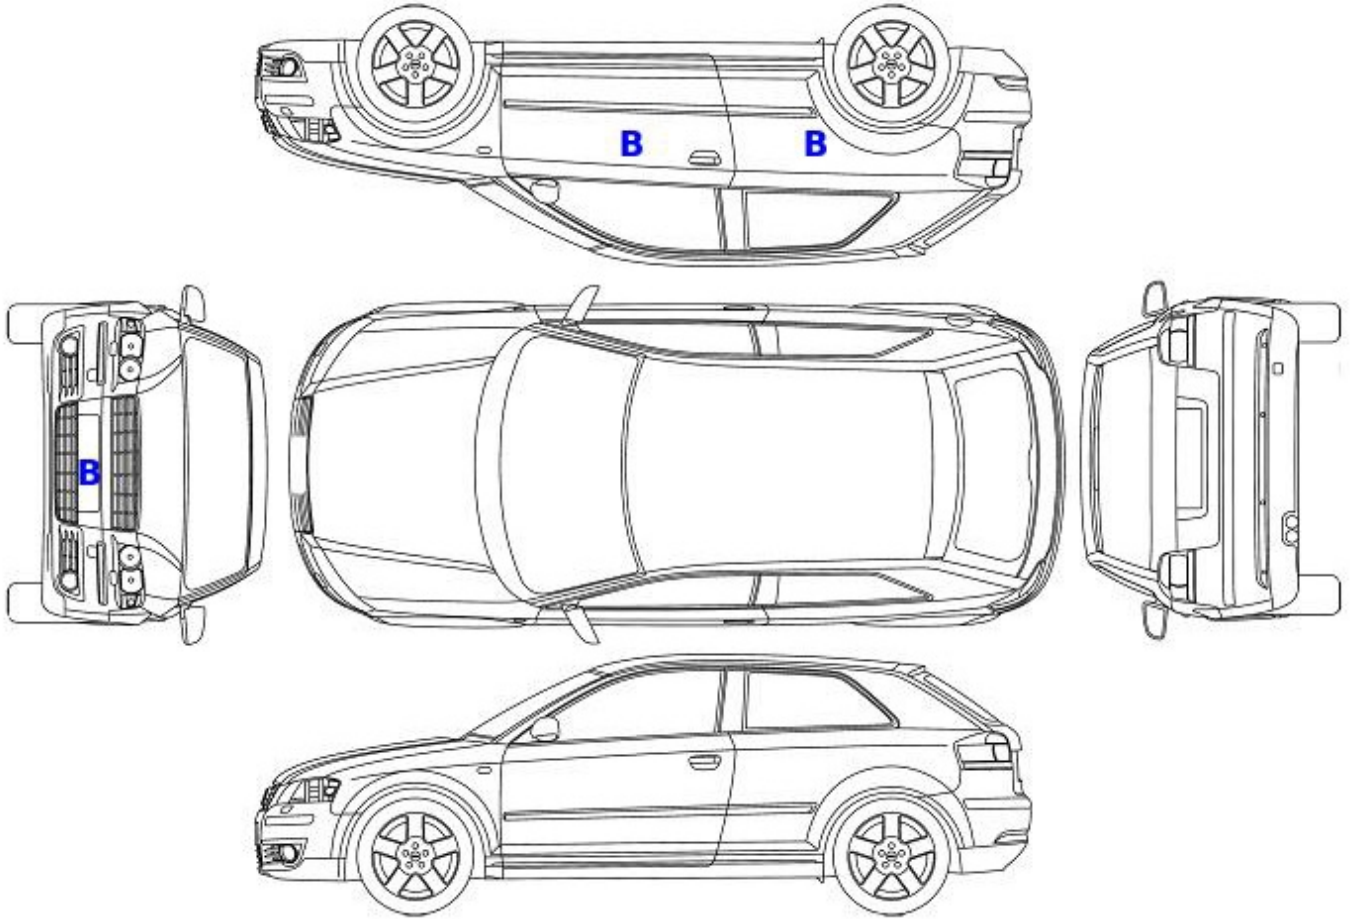
**Kaporta Kontrolü(Değişmiş Boyanmış kontrolü)**

**B: Boyalı****B/2: Lokal Boyalı****D: Değişmiş**

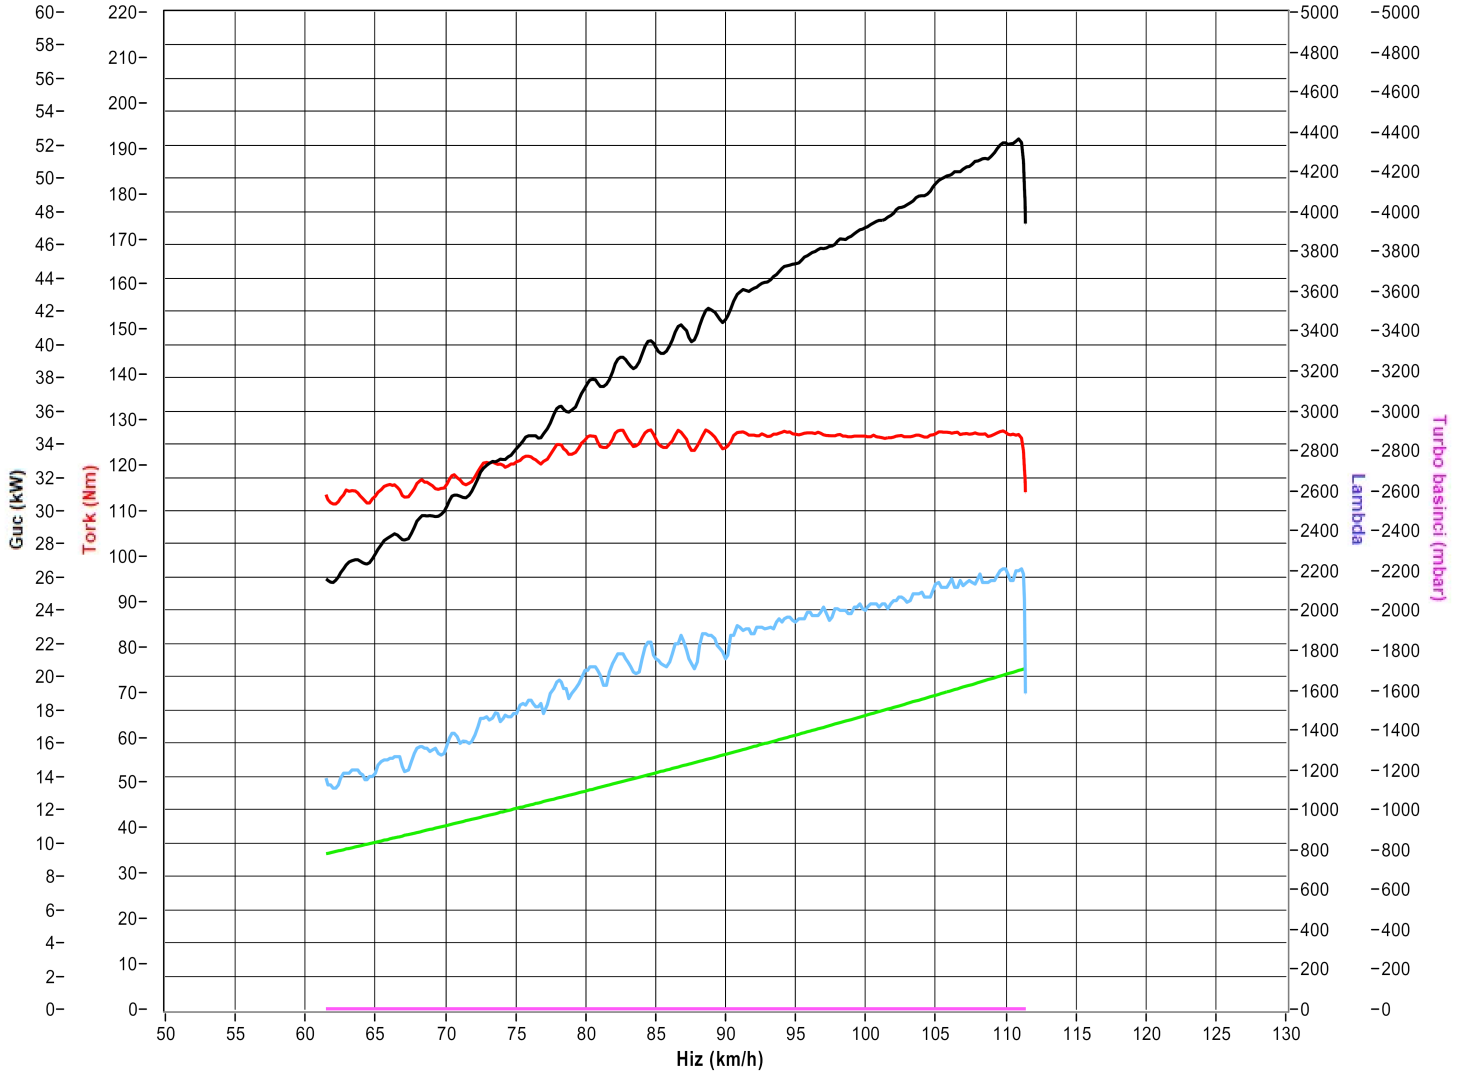
**RPM (Devir/dk) Grafiği**

| Ölçülen Motor Torku | Teker Torku | Teker Gücü | Test Hızı |
| 128 | 84,18 | 26,5 | 111 |
| Ruhsat Verisi Güç | Test Sonucu Güç | Kayıp Güç | Performans % |
| 51 | 52,4 | 20,14 | 100,00 |
