Rapor Tarihi: 21.09.2021 15:39
Rapor No: 34-04-1032265
Mersis No: 0005114804300001

Full Plus Ekspertiz

Plaka	34BBB437	Şanzıman Tipi	Otomatik
KM	86236	Yakıt Cinsi	Benzin
Şase	WBA8E3103JA080942	Motor Gücü	100 kw
Motor Hacmi	1499cc	Marka	BMW
Rengi	GRİ METALİK	Model	3 Serisi
Sonraki Muayene Tar.	2022-12-14	Model Yılı	2017
Araç Tipi	Station Wagon (Sedan**)	Ruhsat Sahibi	YEDİTEPE OTOMOTİV TİCARET LİMİTED ŞİRKETİ
Kapı Sayısı	5 Kapı

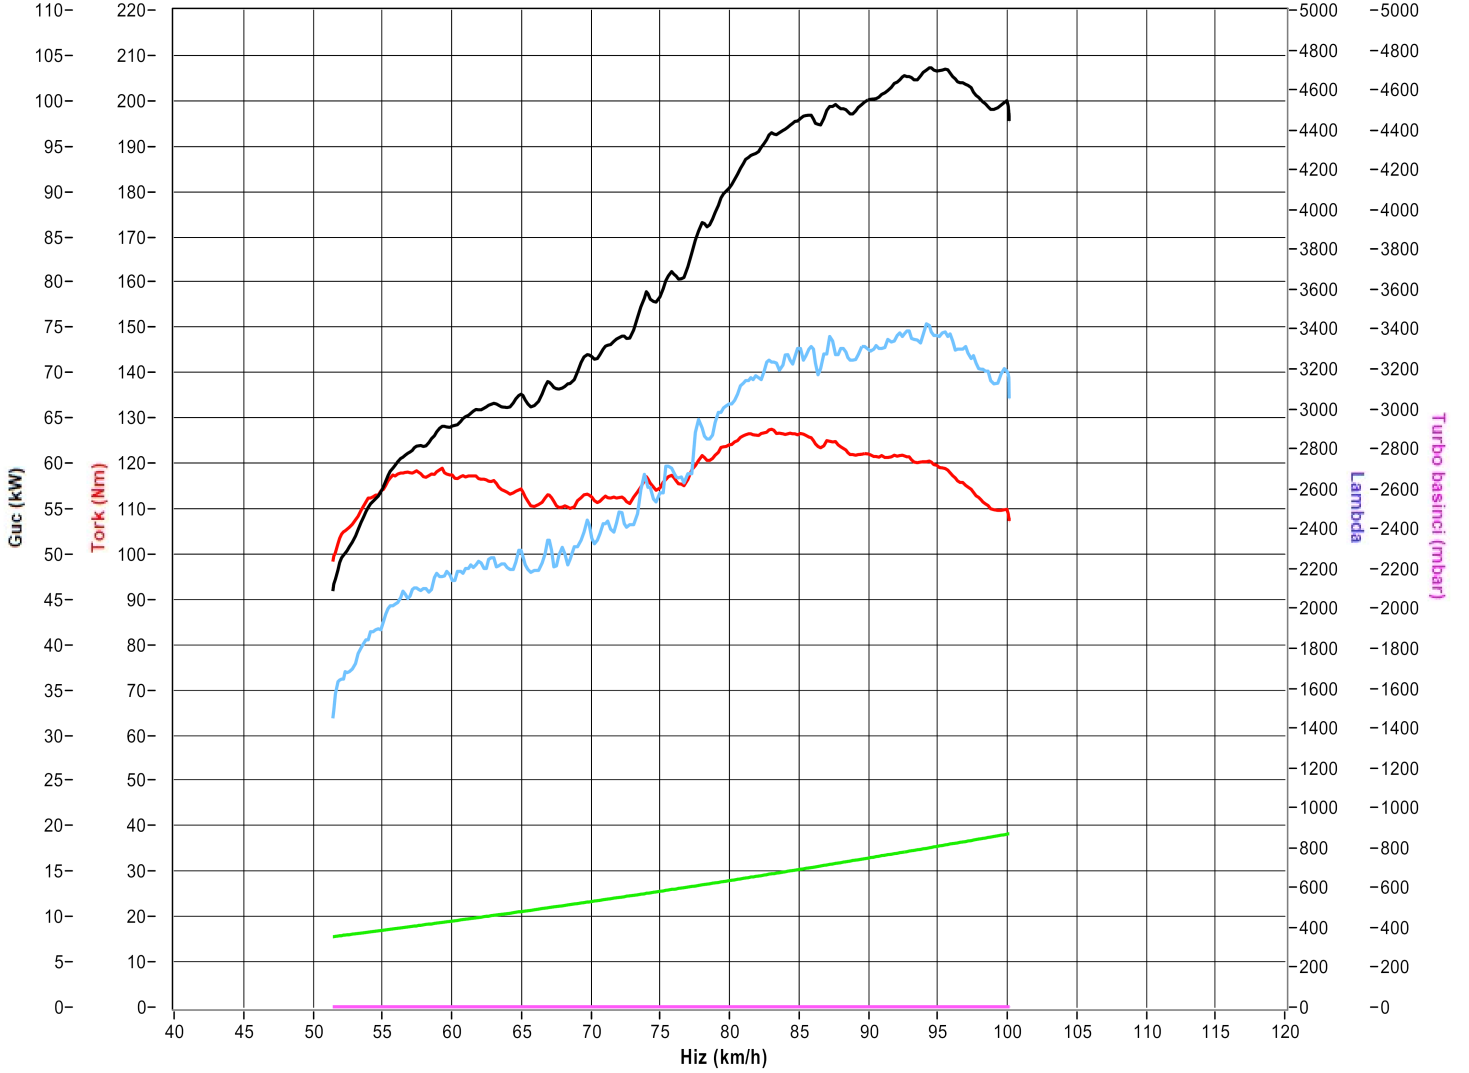
RPM (Devir/dk) Grafiği

Ölçülen Motor Torku 127 NM	Teker Torku 99,63 NM	Teker Gücü 75,4 KW	Test Hızı 95 km/h
Ruhsat Verisi Güç 100 KW	Test Sonucu Güç 103,6 KW	Kayıp Güç 16,8 KW	Performans % 100,00
