Rapor Tarihi: 11.11.2021 10:32
Rapor No: 34-04-1039824
Mersis No: 0005114804300001

Full Plus Ekspertiz

Plaka	34PU7569	Şanzıman Tipi	Otomatik
KM	105585	Yakıt Cinsi	Benzin
Şase	WBA8D5100GK752151	Motor Gücü	125 kw
Marka	BMW	Motor Hacmi	1598cc
Rengi	BEYAZ METALİK	Model	3 Serisi
Sonraki Muayene Tar.	2023-04-19	Model Yılı	2016
Araç Tipi	Sedan	Ruhsat Sahibi	YEDİTEPE OTOMOTİV TİCARET LİMİTED ŞİRKETİ
Kapı Sayısı	4 Kapı

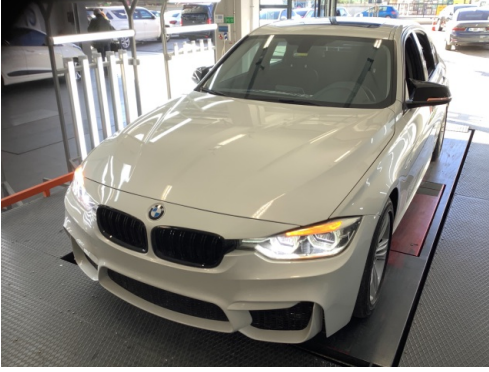
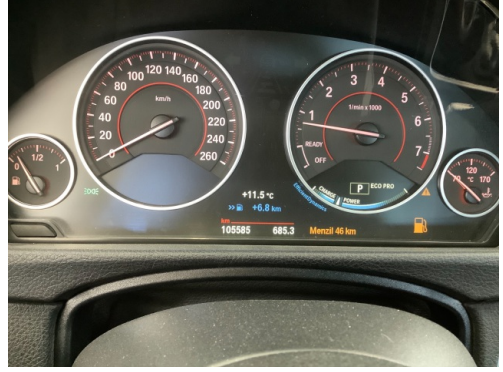
Parça Grubu	Parça ve Hasar
Marşbiyel, sağ	Marşbiyel, sağ - Boyalı
Marşbiyel, sol	Marşbiyel, sol - Boyalı

Hasarlar ile ilgili notlar;
Sol ön koltuk ufak deformasyon var.
