TÜV SÜD Dođuş Ekspertiz ve Danışmanlık
Hizmetleri Ltd. Şti.

Rapor Tarihi: 12.10.2021 14:37
Rapor No: 34-04-1035350
Mersis No: 0005114804300001

Full Plus Ekspertiz

Plaka	34AHJ264	Şanzıman Tipi	Otomatik
KM	44288	Yakıt Cinsi	Benzin
Şase	WBA8E3106JA059146	Motor Gücü	100 kw
Marka	BMW	Motor Hacmi	1499cc
Rengi	SİYAH METALİK	Model	3 Serisi
Sonraki Muayene Tar.	2022-10-14	Model Yılı	2017
Araç Tipi	Sedan	Ruhsat Sahibi	YEDİTEPE OTOMOTİV TİCARET LİMİTED ŞİRKETİ
Kapı Sayısı	4 Kapı

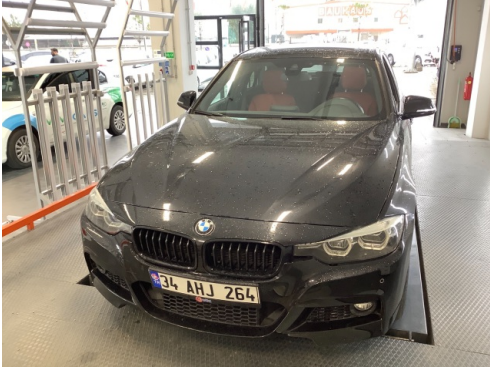
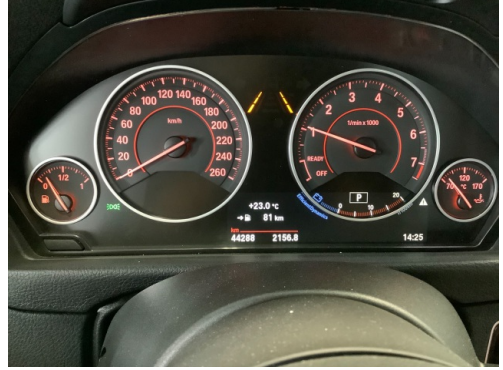
Parça Grubu	Parça ve Hasar
Kaporta	C-direk, sol - Boyalı
Marşbiyel, sol	Marşbiyel, sol - Boyalı
Marşbiyel, sağ	Marşbiyel, sağ - Boyalı

Hasarlar ile ilgili notlar;
Sol arka kapı eşiği boyalı.
