Rapor Tarihi: 29.04.2021 14:45  
Rapor No: 34-05-2013316  
Mersis No: 0005114804300001

# Full Plus Ekspertiz

## 06CEU179

Motor Gücü	170 kw	Kapı Sayısı	4 Kapı
Şanzıman Tipi	Otomatik	Plaka	06CEU179
Model Yılı	2006	Motor Hacmi	2993cc
Yakıt Cinsi	Dizel	Ruhsat Sahibi	YEDİTEPE OTOMOTİV TİC LTD ŞTİ
Sonraki Muayene Tar.	2022-08-08	KM	260876
Araç Tipi	Sedan	Rengi	MAVİ
Marka	BMW	Şase	WBAHM41026DE98118
Model	7 Serisi

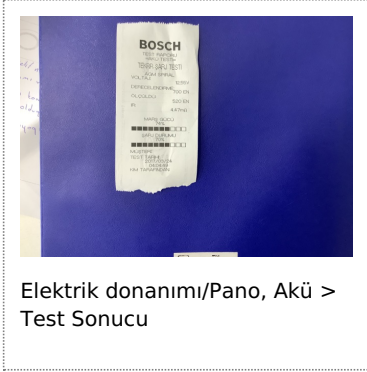
## Diğer

Elektrik donanımı/Pano, Akü >  
Test Sonucu

Parça Grubu	Parça ve Hasar
Bagaj kapağı/kapısı	Bagaj kapısı - Boyası Atmış
Motor kaputu	Motor kaputu - Boyası Atmış
Döşemeler/Kapaklar	Kapı döşemesi, sol ön - Deforme Olmuş
Döşemeler/Kapaklar	Tavan döşemesi - Deforme Olmuş
Döşemeler/Kapaklar	Kapı döşemesi, sağ ön - Deforme Olmuş
Marşbiyel, sağ	Marşbiyel, sağ - Hasarlı
Motor kaputu	Motor kaputu - Taş Izi
