Rapor Tarihi: 18.12.2021 11:49
Rapor No: 34-04-1044842
Mersis No: 0005114804300001

Full Plus Ekspertiz

Plaka	06CNL393	Şanzıman Tipi	Otomatik
KM	121988	Yakıt Cinsi	Dizel
Şase	WDD1760121V108355	Motor Gücü	80 kw
Motor Hacmi	1461cc	Marka	Mercedes-Benz
Rengi	BEYAZ	Model	A
Sonraki Muayene Tar.	2022-10-15	Model Yılı	2015
Araç Tipi	Hatchback (Station Wagon**)	Ruhsat Sahibi	YEDİTEPE OTOMOTİV TİCARET LİMİTED ŞİRKETİ
Kapı Sayısı	5 Kapı

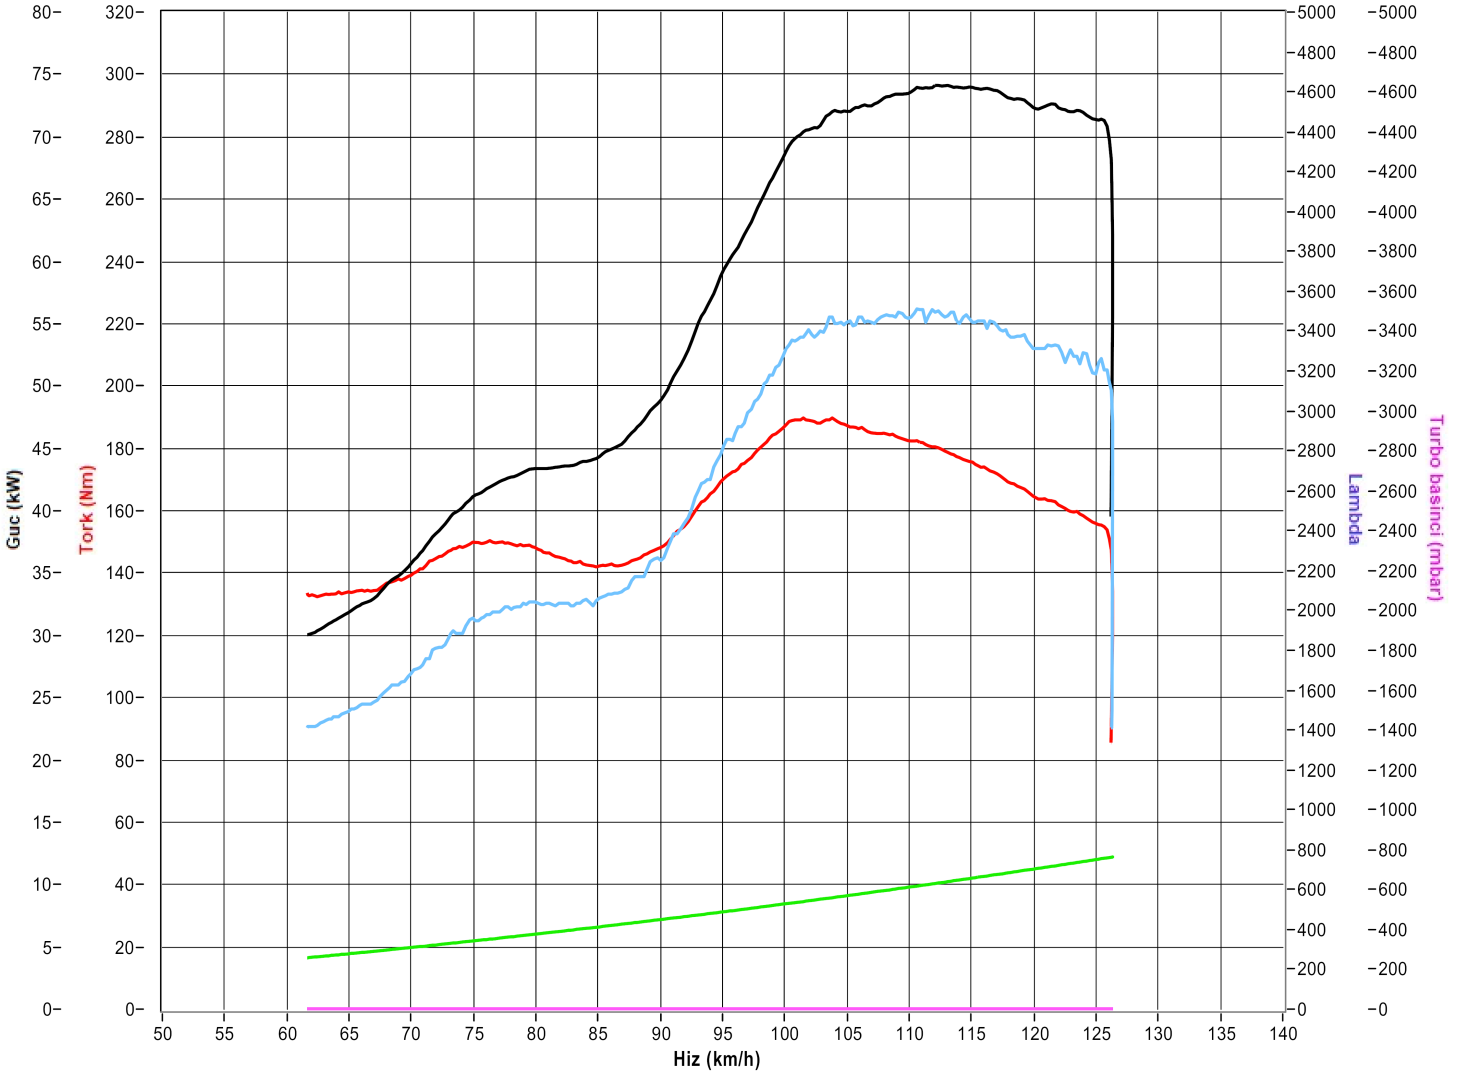
RPM (Devir/dk) Grafiği

Ölçülen Motor Torku 190 NM	Teker Torku 151,39 NM	Teker Gücü 56,2 KW	Test Hızı 112 km/h
Ruhsat Verisi Güç 80 KW	Test Sonucu Güç 74,1 KW	Kayıp Güç 9,75 KW	Performans % 92,63
