TÜV SÜD Dođuş Ekspertiz ve Danışmanlık
Hizmetleri Ltd. Şti.

Rapor Tarihi: 28.02.2023 17:00
Rapor No: 34-04-1146557
Mersis No: 0005114804300001

Full Plus Ekspertiz

Plaka	34AG4296	Şanzıman Tipi	Otomatik
KM	128109	Yakıt Cinsi	Benzin
Şase	WBA5A1106FGF17696	Motor Gücü	125 kw
Motor Hacmi	1592cc	Marka	BMW
Renji	BEYAZ METALİK	Model	5 Serisi
Sonraki Muayene Tar.	2024-09-12	Model Yılı	2015
Araç Tipi	Sedan	Ruhsat Sahibi	YEDİTEPE OTOMOTİV TİCARET LİMİTED ŞİRKETİ
Kapı Sayısı	4 Kapı

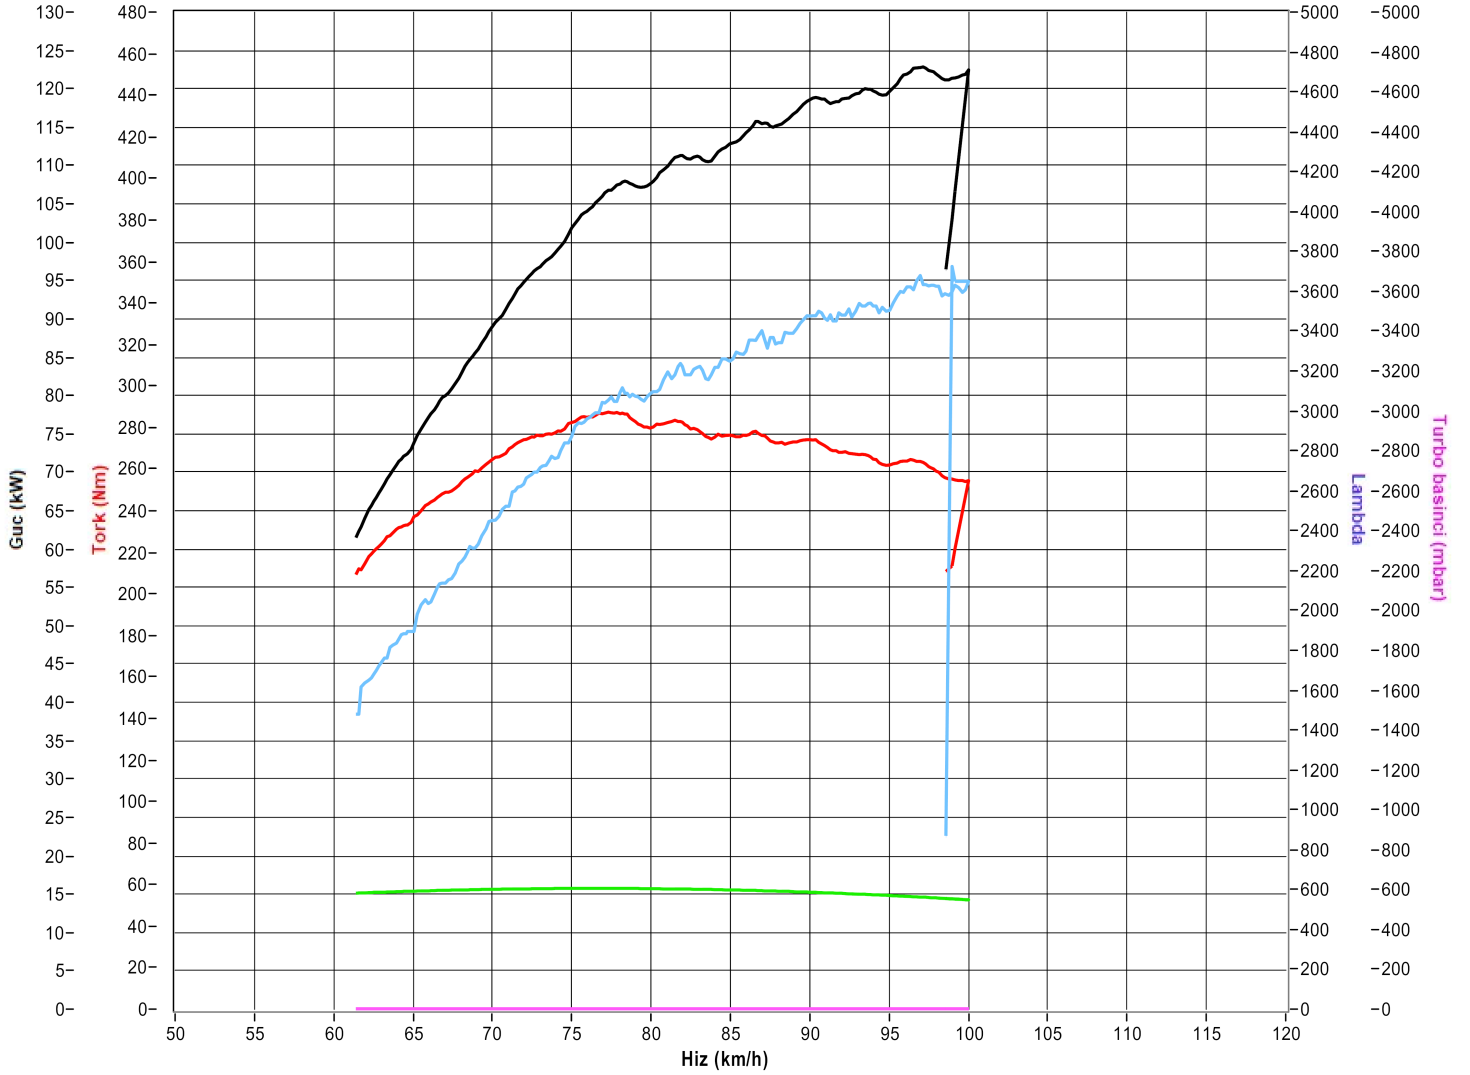
RPM (Devir/dk) Grafiği

Ölçülen Motor Torku 287 NM	Teker Torku 260,46 NM	Teker Gücü 96,8 KW	Test Hızı 97 km/h
Ruhsat Verisi Güç 125 KW	Test Sonucu Güç 122,8 KW	Kayıp Güç 12,49 KW	Performans % 98,24
