Rapor Tarihi: 01.09.2021 15:08
Rapor No: 34-05-2029649
Mersis No: 0005114804300001

Full Plus Ekspertiz

Plaka	34RE2008	Şanzıman Tipi	Otomatik
KM	108803	Yakıt Cinsi	Benzin
Şase	WBA8D5108GK750440	Motor Gücü	125 kw
Marka	BMW	Motor Hacmi	1598cc
Rengi	BEYAZ	Model	3 Serisi
Sonraki Muayene Tar.	2023-05-12	Model Yılı	2016
Araç Tipi	Sedan	Ruhsat Sahibi	YEDİTEPE OTOMOTİV TİCARET LİMİTED ŞİRKETİ
Kapı Sayısı	4 Kapı

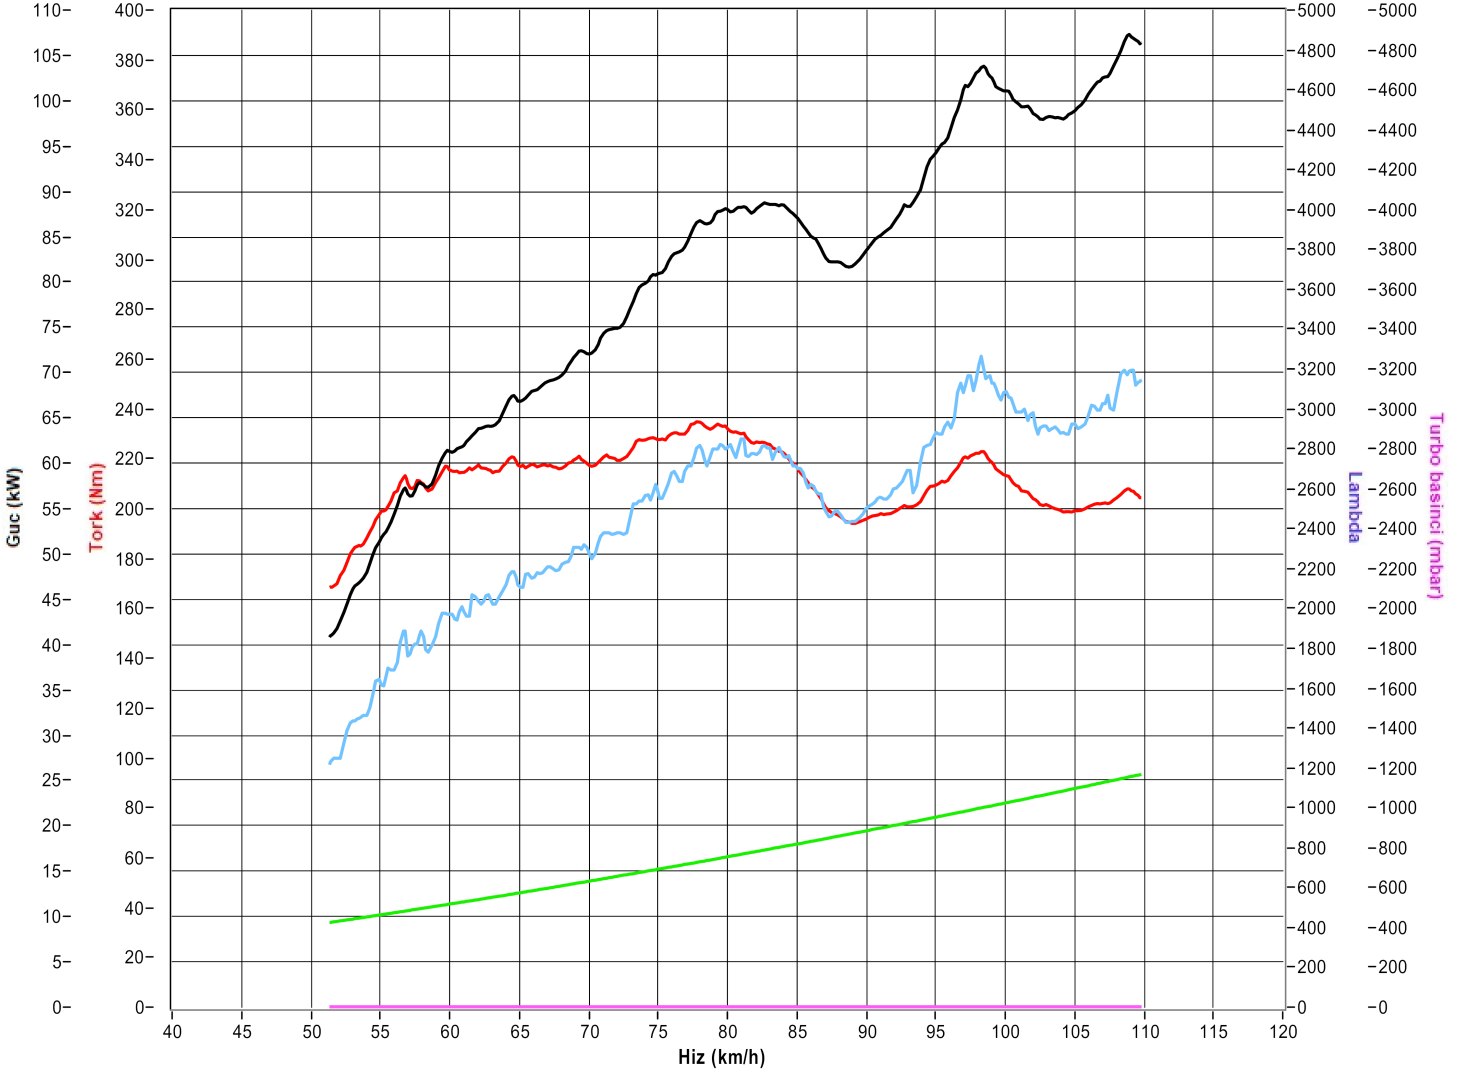
RPM (Devir/dk) Grafiği

Ölçülen Motor Torku 241,7 NM	Teker Torku 204,5 NM	Teker Gücü 83,1 KW	Test Hızı 120 km/h
Ruhsat Verisi Güç 125 KW	Test Sonucu Güç 123,5 KW	Kayıp Güç 1,5 KW	Performans % 98,80
