Rapor Tarihi: 30.06.2021 13:26  
Rapor No: 34-05-1022939  
Mersis No: 0005114804300001

# Full Plus Ekspertiz

## 34RIC12

Plaka	34RIC12	Şanzıman Tipi	Otomatik
KM	46944	Yakıt Cinsi	Benzin
Şase	WME4533421K091847	Motor Gücü	52 kw
Marka	Smart	Motor Hacmi	999cc
Rengi	TURUNCU SİYAH	Model	Fortwo
Sonraki Muayene Tar.	2023-06-20	Model Yılı	2016
Araç Tipi	Coupe	Ruhsat Sahibi	YEDİTEPE OTOMOTİV
Kapı Sayısı	2 Kapı

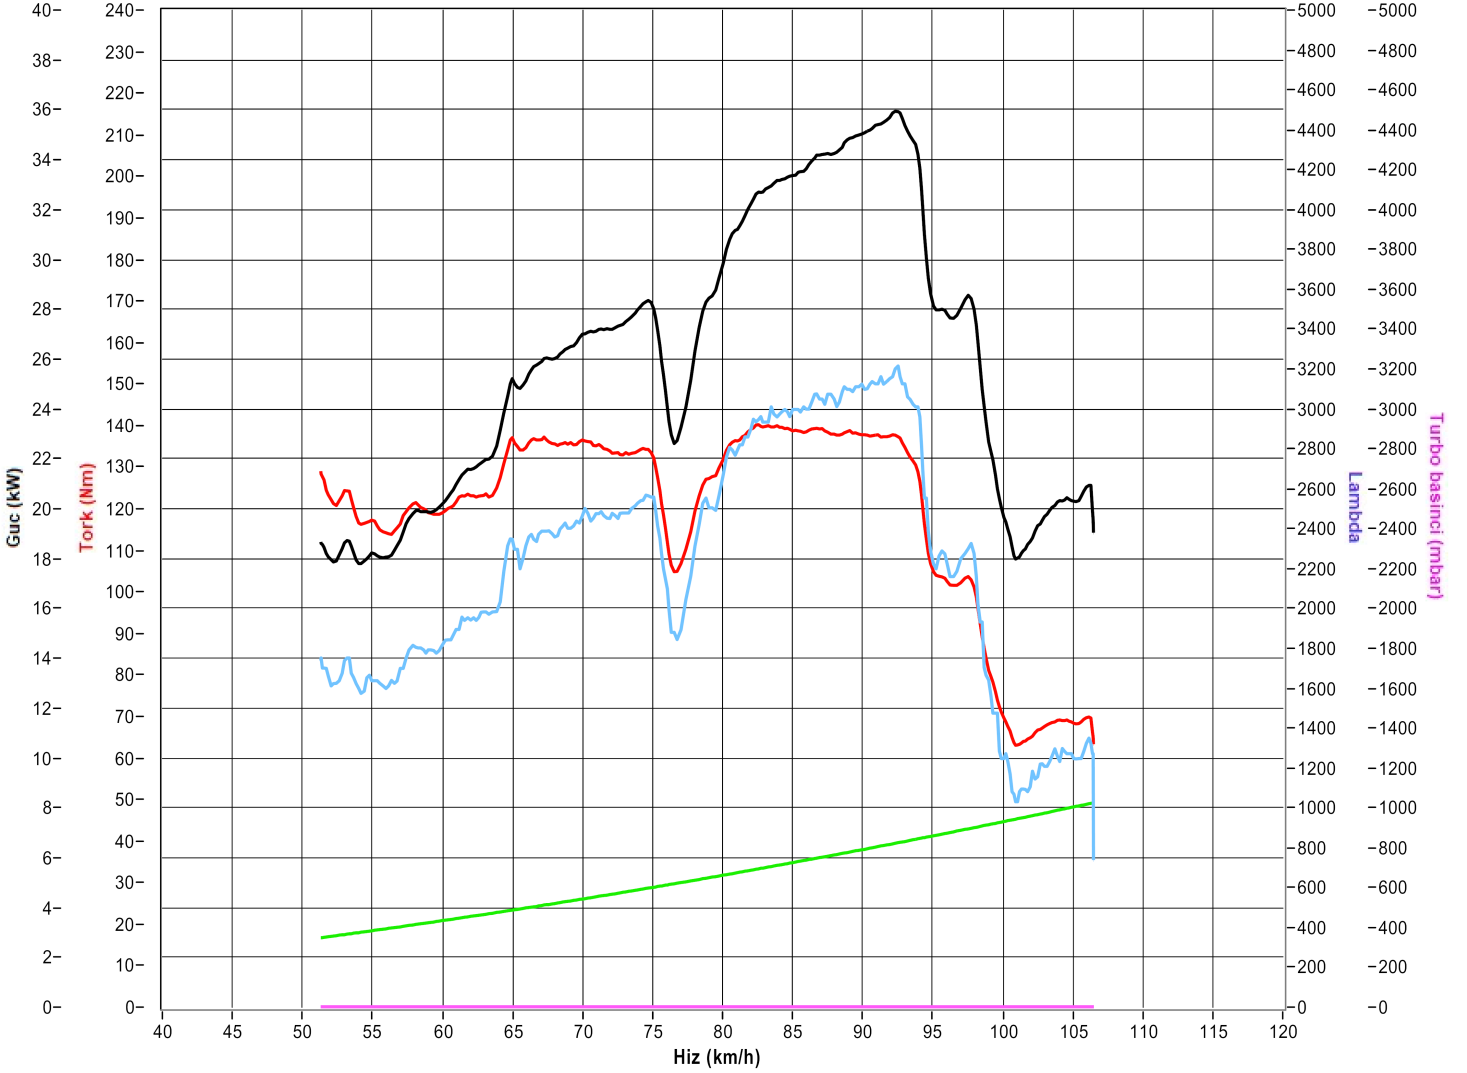
## RPM (Devir/dk) Grafiği

Ölçülen Motor Torku 140 NM	Teker Torku 110,2 NM	Teker Gücü 25,7 KW	Test Hızı 92 km/h
Ruhsat Verisi Güç 52 KW	Test Sonucu Güç 35,9 KW	Kayıp Güç 6,25 KW	Performans % 69,04
